Baumprüfung auf Verkehrssicherheit für die beiden alten Traubeneichen am Praveltskreuz in Wiltingen (Folgekontrolle) sowie Vorschläge für Baumpflegemaßnahmen

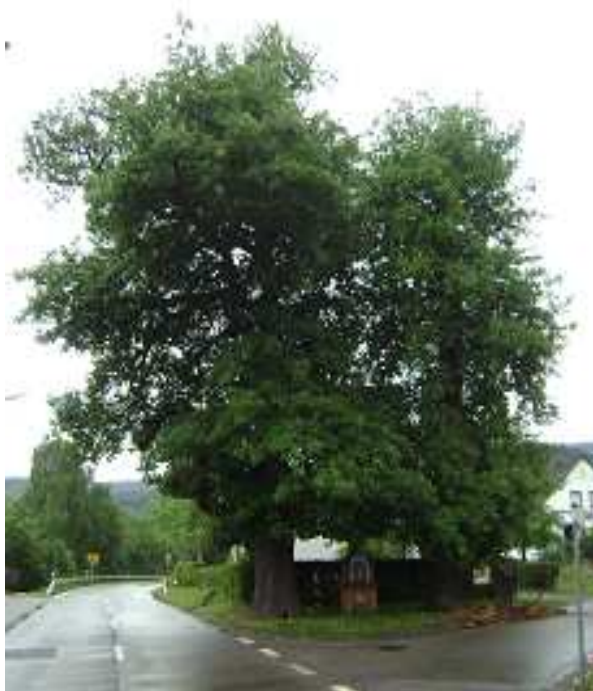
Foto F1: Ansicht der beiden vitalen Eichen von Nordosten aus

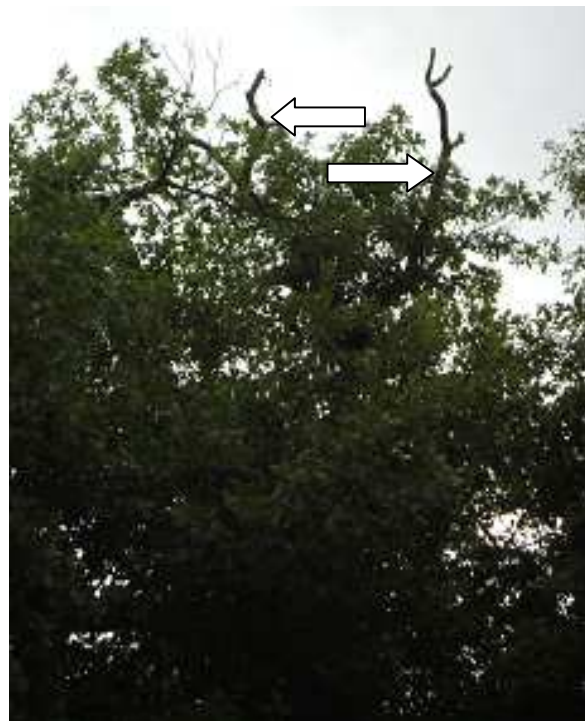
Krone voll entwickelt, gut belaubt, altersgemäße Vitalität, in der Oberkrone sowie in den Schattenzonen der Innenkrone einiges Totholz vorhanden, Lichtraumprofil zur Straßenseite ungenügend, Stammfußmorschungen auf West- und Ostseite (wie schon 2001)

Foto F2: Totholz in Baumkrone Nr. 1

1. Totholz ab 3 cm Durchmesser sowie absterbende Äste aus der Krone entfernen.
2. Lichtraumprofil an der Straßenseite auf 4,5 m Höhe freischneiden.

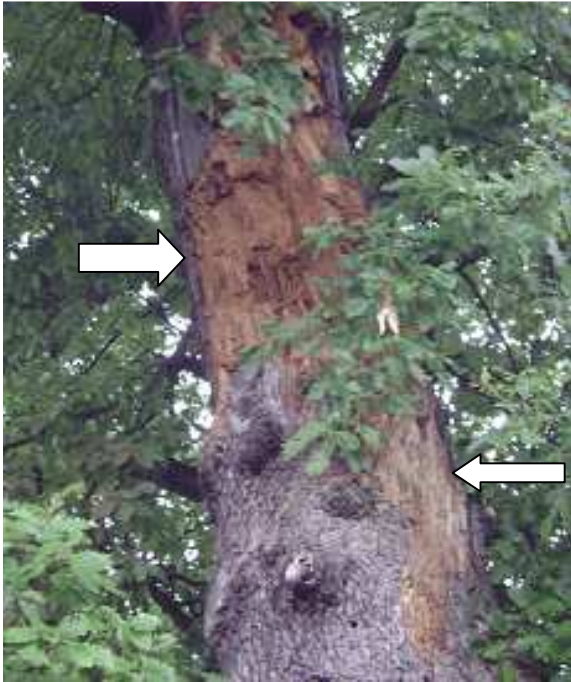
Oberkrone vor 10 Jahren stark eingekürzt (Kronensicherungsschnitt), heutige Sekundärkrone aus Wasserreisern und Klebästen gut entwickelt, voll belaubt, vital, kaum Totholz vorhanden, auf der morschen Westseite des Stammes (Holzfäule bedingt durch alten Befall mit *Eichenfeuerschwamm*) großflächige Ablösung von Rinde und morschen Holzpartien, Lichtraumprofil zur Straßenseite ungenügend

Bei allen drei Bohrungen an den noch gesunden, nordostseitigen Stammhälfte wurden feste Holzwerte ermittelt. Die Holzfäule im Stamm hat sich in den letzten 10 Jahren nicht wesentlich nach Osten hin ausgedehnt. Es sind auch keinerlei frische Pilzfruchtkörper vorhanden. Insofern kann dem Baum trotz seiner gravierenden westseitigen Stammfäule durchaus eine gute Prognose gegeben werden.

Foto F3: Feuerschwammschaden an Eiche Nr. 2

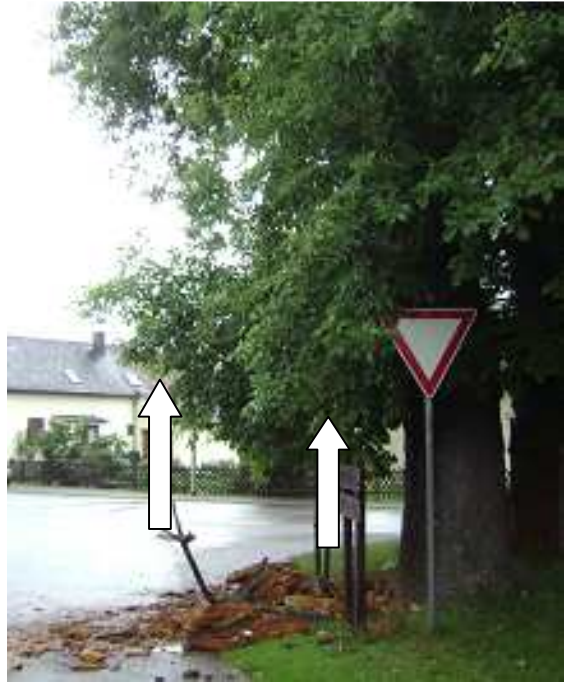
Foto F4: Lichtraumprofil zu niedrig bei Baum Nr. 2

1. Totholz ab 3 cm Durchmesser aus der Krone entfernen.
2. Lichtraumprofil an der Straßenseite auf 4,5 m Höhe freischneiden.
